# Hydrologisch onderzoek de Heigraaf KAMM-landgoederen

Federatie Particulier Grondbezit  
M. van Voorst Vader  
Bennekomseweg 43  
6717 LL Ede

| Datum: | 6-9-2022 |

# Hydrologisch onderzoek De Heigraaf

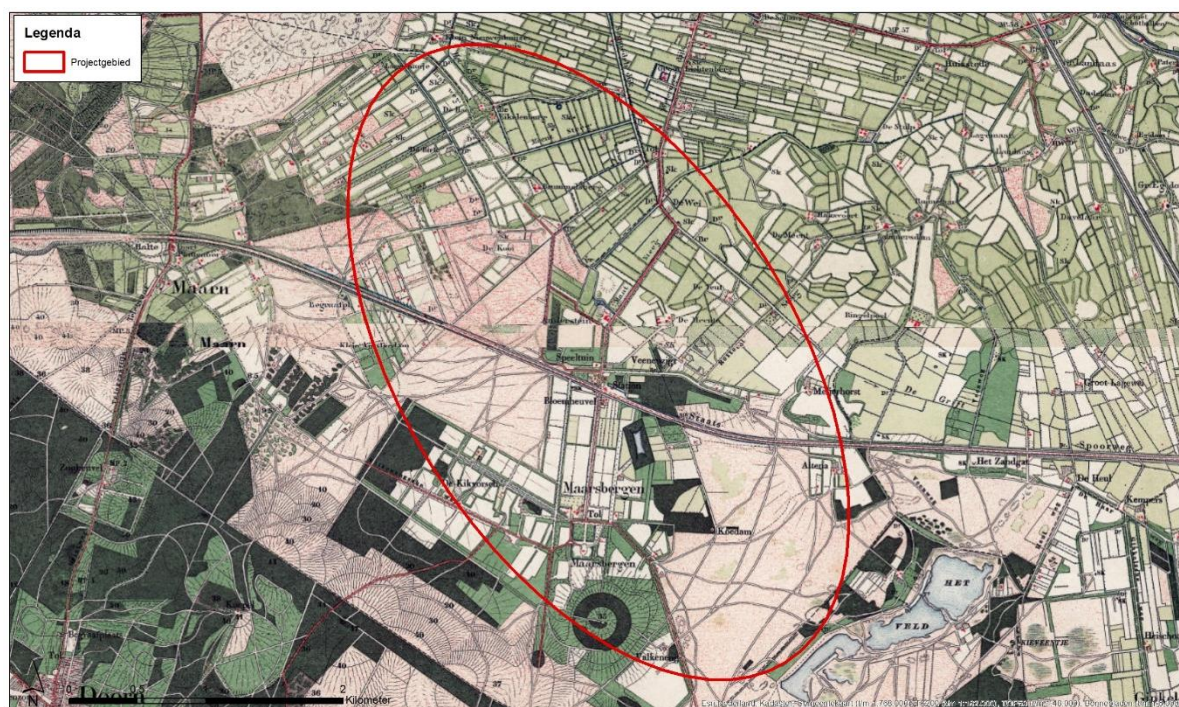
Figuur 14: Historische kaart 1904.

Op de historische kaart van 1904 lijkt er niet veel te zijn veranderd t.o.v. 1850 (figuur 14). Ten zuidwesten van het projectgebied en landgoed Maarsbergen is meer bos aanwezig. De Heigraaf en de Grift vervolgen dezelfde route. Dit is dezelfde route als hedendaags gevolgd wordt door beide waterlopen.

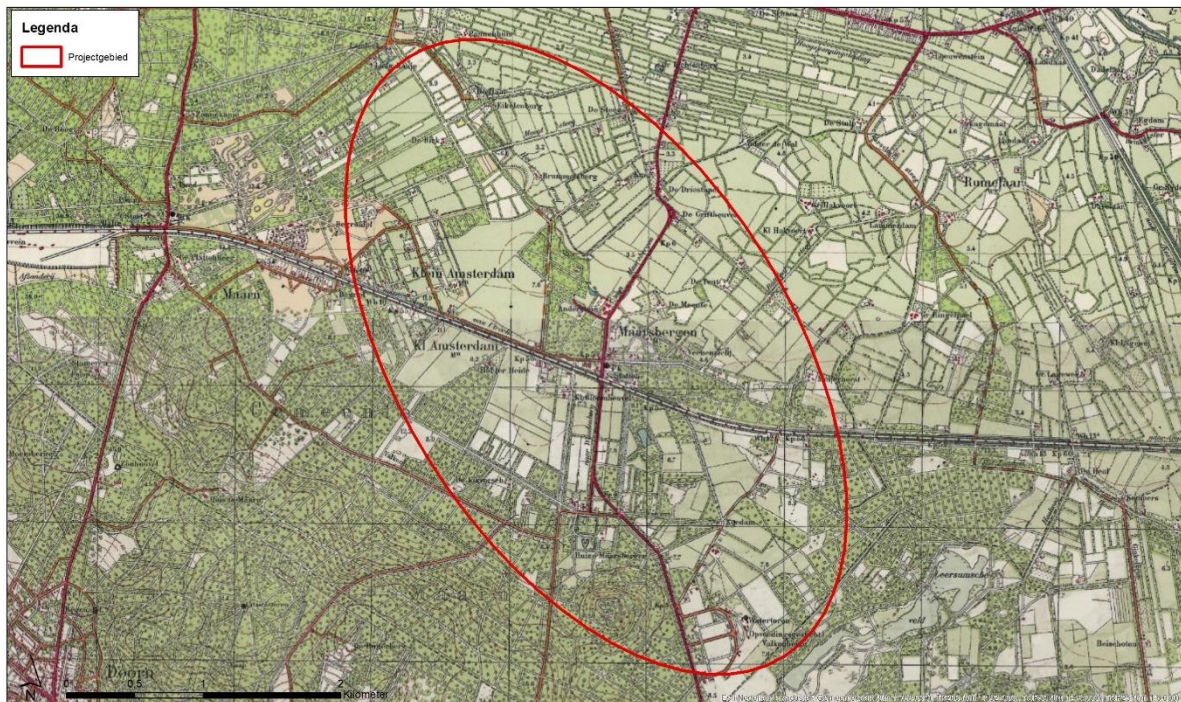
Figuur 15: Historische kaart 1950.

Vanaf 1955 zijn er weer duidelijke veranderingen aanwezig op de kaarten (figuur 15). Op de Utrechtse Heuvelrug is veel meer bebossing aanwezig. Grote delen van de heide zijn nu bebost en een groter oppervlak van het dorp Maarsbergen en landgoed Anderstein en Kombos zijn nu bebost.

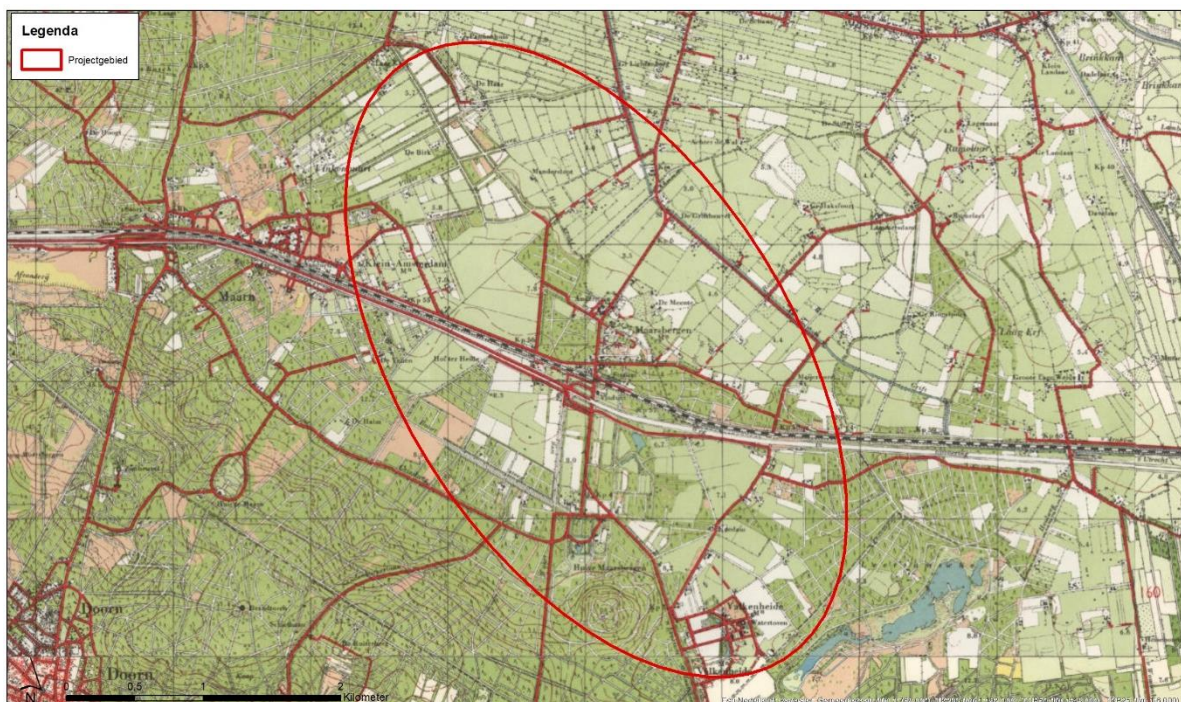
Figuur 16: Historische kaart 1960.

In 1960 heeft in het landgebruik bijna geen verandering plaats gevonden (figuur 16). De wegwerkzaamheden voor de A12 zijn hier wel in gang gezet. Een deel van de kom in Het Kombos is nu afgesneden door de aanleg van de Parallelweg. In de kaart van 1980 is de A12 aangelegd zoals hij in de huidige situatie aanwezig is (figuur 17). In deze kaart is een deel van de landbouwkavels vergroot door het samenvoegen van meerdere percelen. Veel kavels zijn in de kaart van 1997 heringedeeld (figuur 18). Op landgoed Anderstein zijn de vijvers gerealiseerd.
